Hôtel Hilton à Paris, 19ème arrondissement Transformation d'un ancien entrepôt en bois en hôtel 4*

PROCÉDÉ PARTICULIER : DIAGNOSTIC
ET RENFORCEMENT D'UNE CHARPENTE
POTEAU-POUTRE BOIS

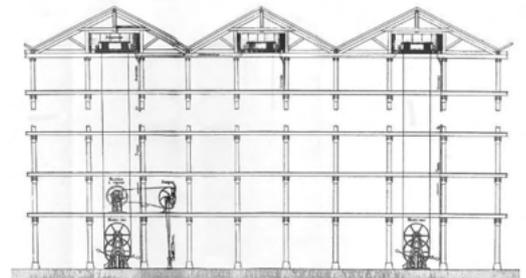
Coupe sur l'existant.

La structure du bâtiment était entièrement en bois, sur une trame de 4 m par 4 m, composée de poteaux avec des sommiers en chêne, des poutres en pin et des solives. Les poutres étaient posées en hyperstatique, sur 3 appuis. Au dernier niveau, les fermes sont dans le sens opposé des poutres. Le RDC était d'une hauteur d'environ 5m alors que les étages courants sont moins élevés avec une hauteur de 2,86 m. L'une de particularités du bâtiment réside dans les murs qui ont une vocation de régulateur thermique.

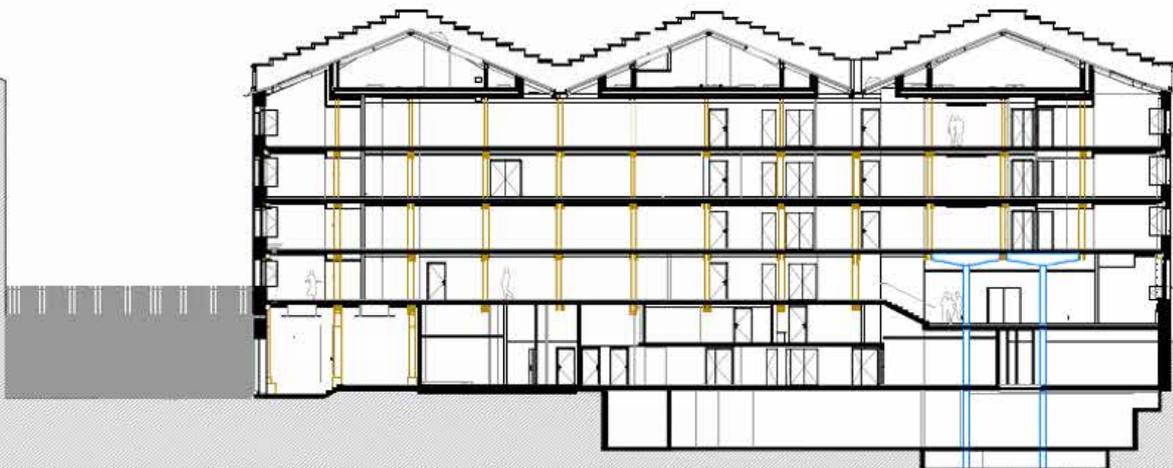
Coupe sur le projet. Les structures bois apparaissent en marron et la nouvelle structure métallique en bleu.

Nous avons décidé de conserver les structures bois majoritairement avec une modification sur la partie basse : suppression d'un plancher, création d'un sous-sol avec de nouveaux poteaux et une charpente métallique.

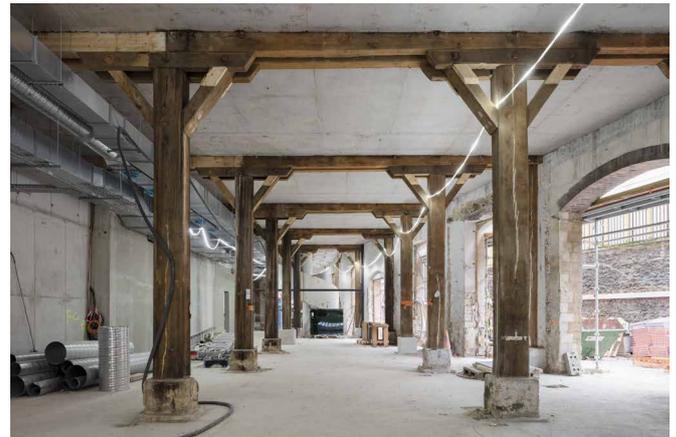
La structure poteau-poutre bois existante en cours de renforcement.

Plusieurs diagnostics ont été faits. La qualité des terrains a amené des mouvements horizontaux et verticaux des structures, ce qui a nécessité un relevé géomètre complet en 3D. Ensuite, l'analyse de l'état des charpentes a été réalisé en identifiant la santé du bois, le niveau des fissures, et la vérification de l'état des assemblages qui sont tous différents. Pour faire face aux problèmes de feu, nous avons renforcé les bracons et rempli les parties creuses en injectant de la résine.

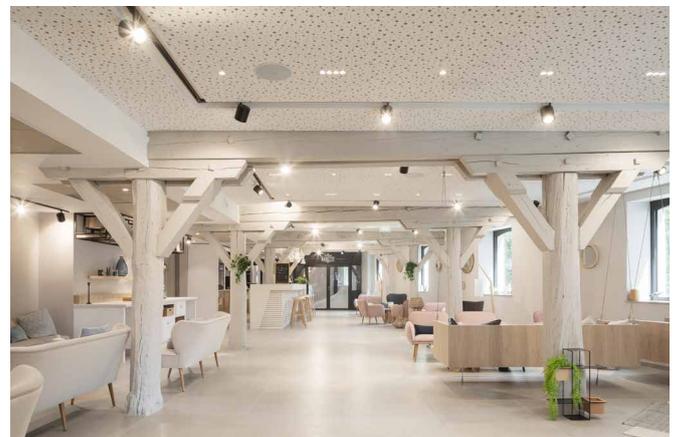
La structure poteau-poutre bois après consolidation et restauration.

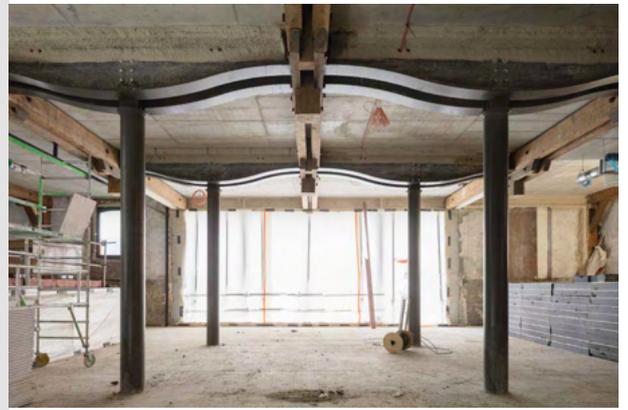
Vue rapprochée du portique métallique.

L'agence CALQ a imaginé la création d'un portique métallique de reprise du plancher haut du RDC supporté par une paire de poteaux métalliques. Ils sont fondés indépendamment des fondations existantes, afin de permettre le montage et la mise en charge des portiques avant la démolition des structures existantes des niveaux inférieurs.

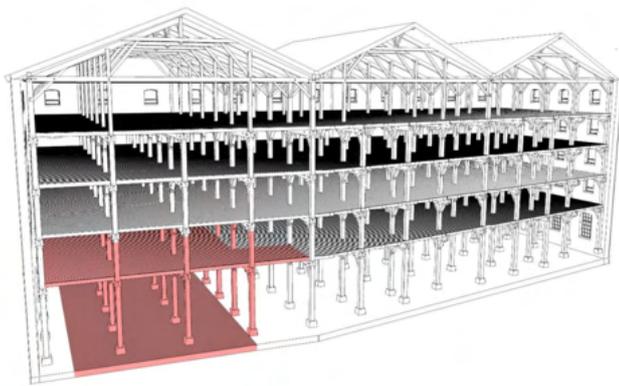
Etat initial avec une structure poteau-poutre bois parfaitement tramée.

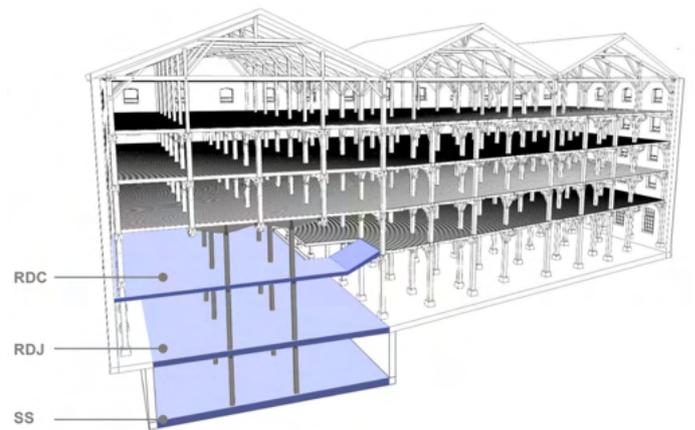
Etat final avec niveau bas décaissé et la transformation de la charpente avec des portiques métalliques permettant une modification de la trame.

Le plancher bas a été décaissé d'environ un mètre cinquante pour s'accorder au niveau de la rue et gagner en générosité.

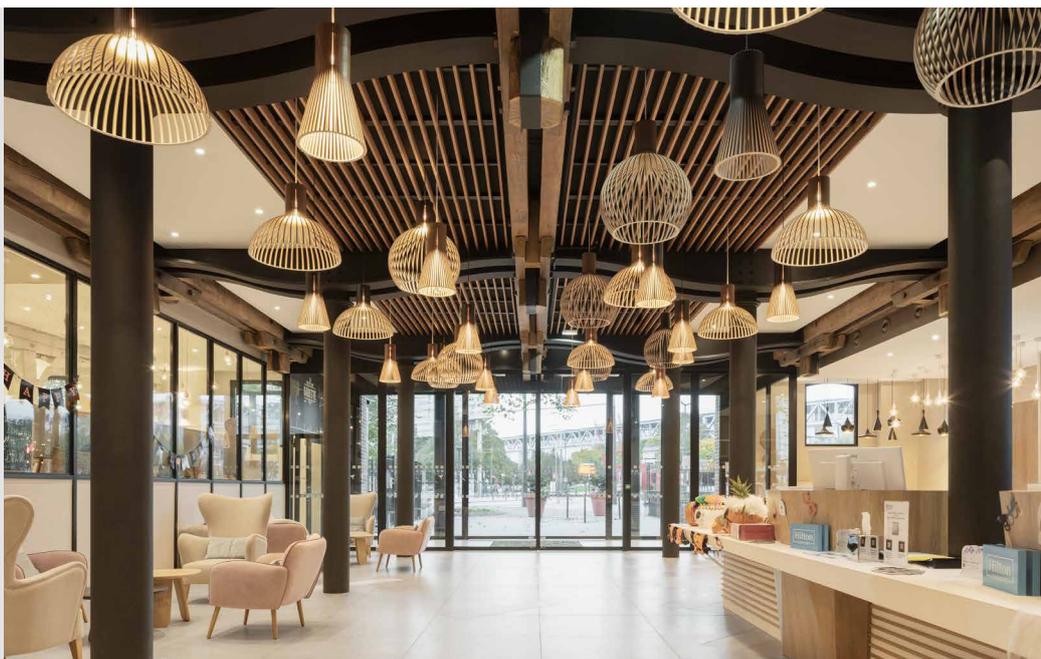
Vue sur l'association du portique métallique et de la charpente bois

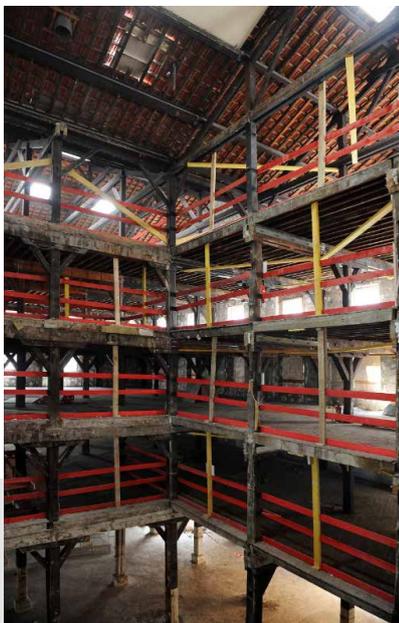
La charpente existante.

L'assemblage entre les poutres porteuses moisées (de section 140 x 340 mm environ) et les poteaux est assuré par l'intermédiaire d'un sommier en chêne, simple ou double, qui permet de répartir les charges issues des poutres porteuses, à la fois sur le poteau et sur les contrefiches. Ces dernières sont connectées aux poteaux par un système en tenon et mortaise d'environ 30 mm. L'assemblage est complété par un boulon de serrage.

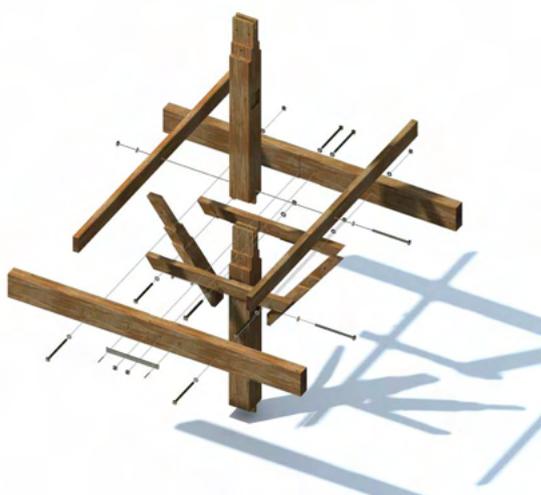
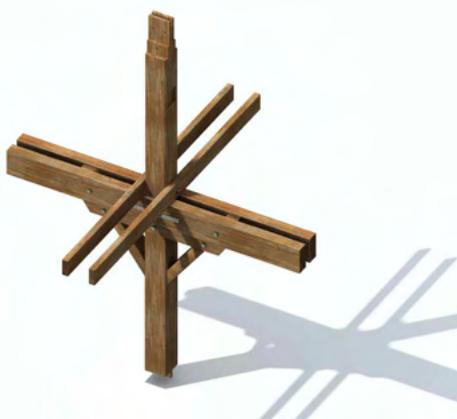
Le relevé de l'existant et la modélisation en 3D.

1. Poteau bois massif
2. Poutre porteuse résineux
3. Sommier chêne
4. Contrefiches chêne
5. Boulons de serrage
6. Flasques en épicéa

Afin de conserver la qualité architecturale du bâti, des renforts par pose de flasques en épicéa vissées collées à la résine époxy sont privilégiés. De même, les assemblages des contrefiches sont renforcés par le changement des vis existantes. Enfin, la stabilité au feu de la charpente est assurée soit par augmentation des zones d'appuis des poutres et sommiers sur les éléments verticaux, soit par renforcement avec des filetés.
