# SEQUENCES BOIS

n° 103

## LOGEMENTS INTERMÉDIAIRES CONTRE L'HABITAT INSALUBRE MONTREUIL

Jeune agence associée à l'entreprise Leafteam, LA architectures a réalisé deux immeubles de logements sociaux dans le cadre d'un concours de conception-construction. Rue Edouard Branly, 18 logements s'emboîtent dans une logique d'habitat intermédiaire répondant au tissu urbain hétéroclite du Haut-Montreuil, mêlant petits immeubles et pavillons.

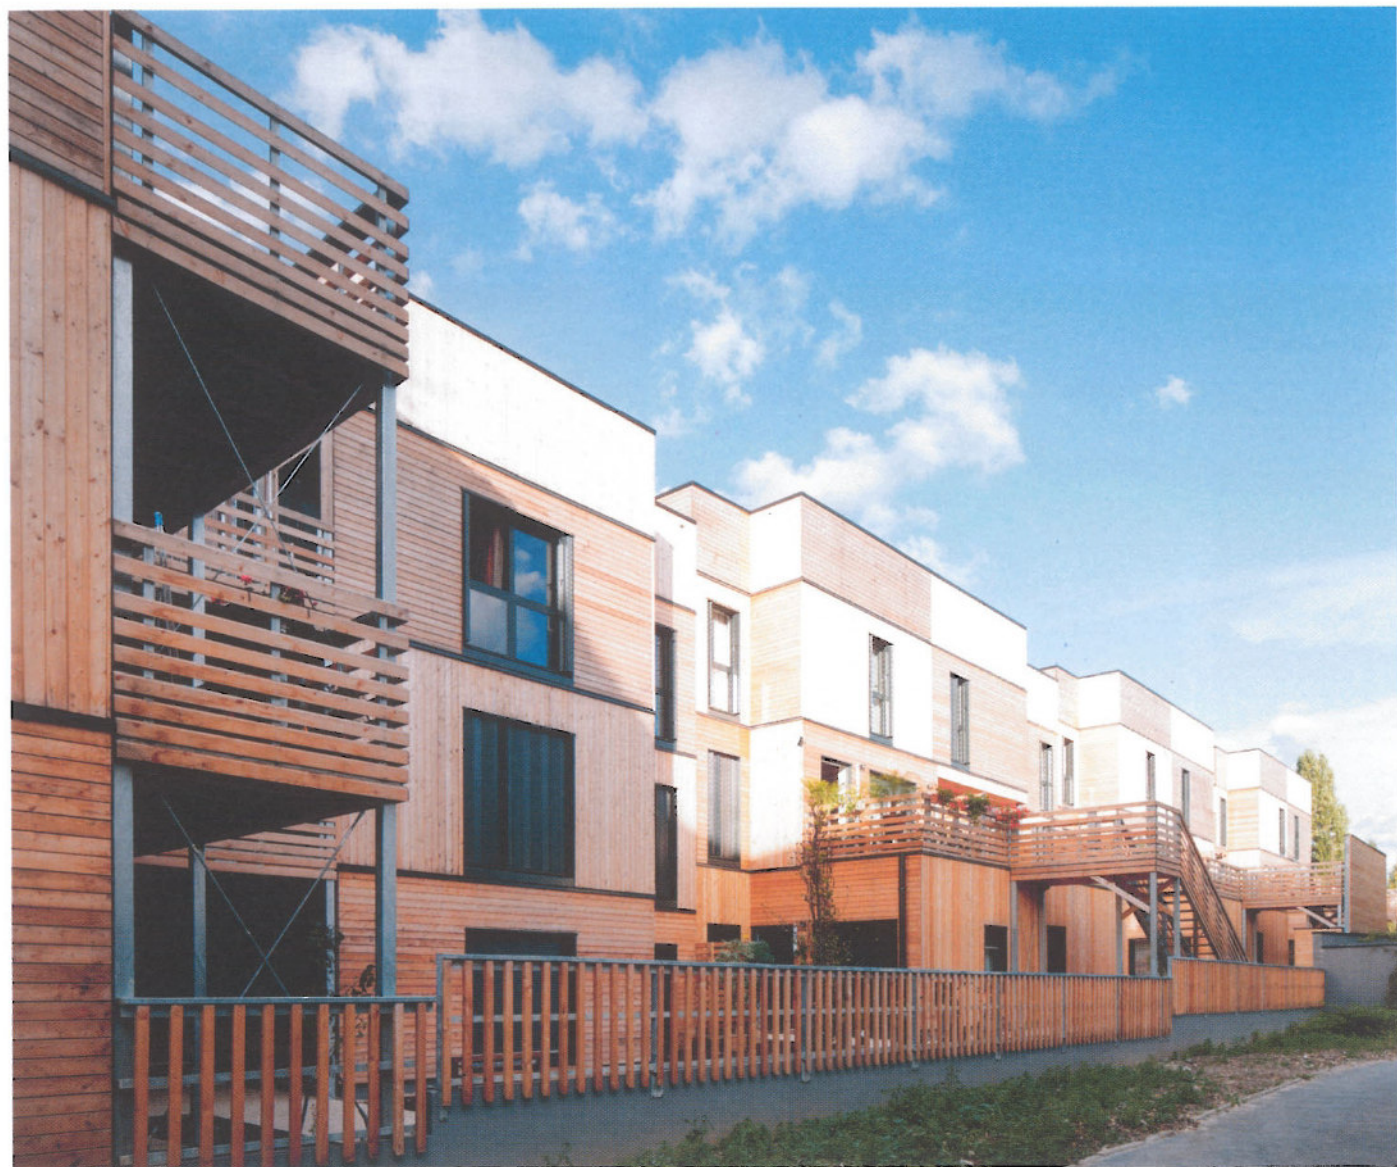
▲ Le long de la venelle, des petites cours et des escaliers distribuent les logements deux à deux.

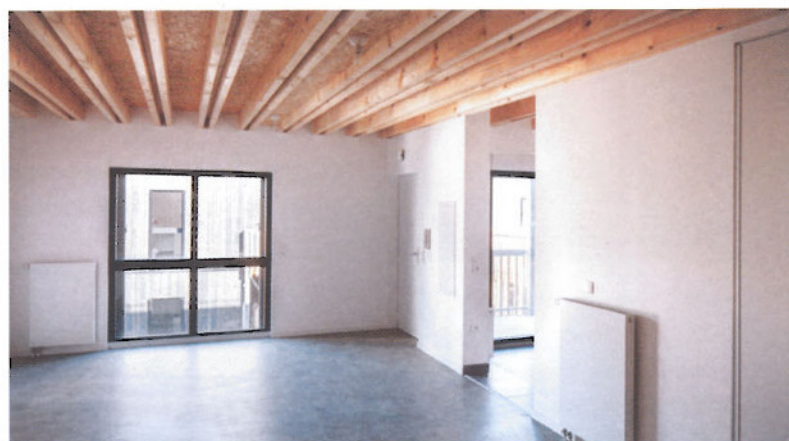
▲ Intérieur d'un logement - La structure a été laissée visible dans les duplex et dans les derniers niveaux, situations moins exigeantes sur le plan acoustique.

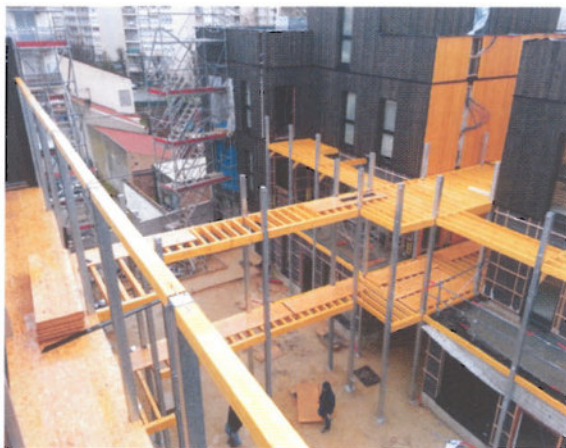
▲ Rue Étienne Dolet - Les coursives distribuant les logements sont désolidarisées des façades.

détails techniques aux échelles du 1/20, voire 1/5 et 1/2, afin résoudre des problématiques constructives que nous avons identifiées : la désolidarisation des coursives du reste du bâtiment, la composition de plancher confortable pour les habitants... Il s'agissait de contenir les coûts de construction en imaginant des solutions restant faciles à mettre en œuvre.

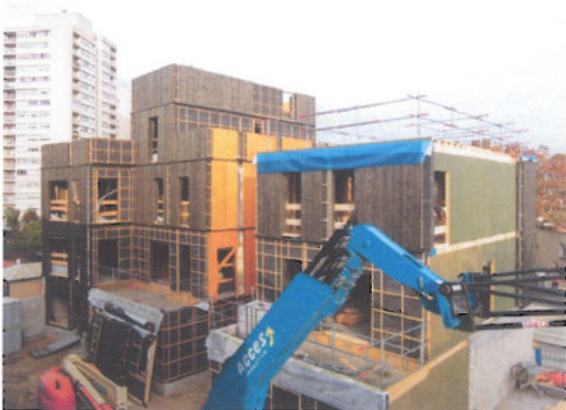
▲ Rue Étienne Dolet - Les solutions techniques ont été reconduites d'un site sur l'autre.
