Paris 19e : une structure bois scrutée pour un nouvel Hilton

CBS-Lifteam a réalisé le diagnostic de l'état des structures bois d'un ancien entrepôt de stockage parisien reconverti en hôtel, préalable à des travaux de confortement.

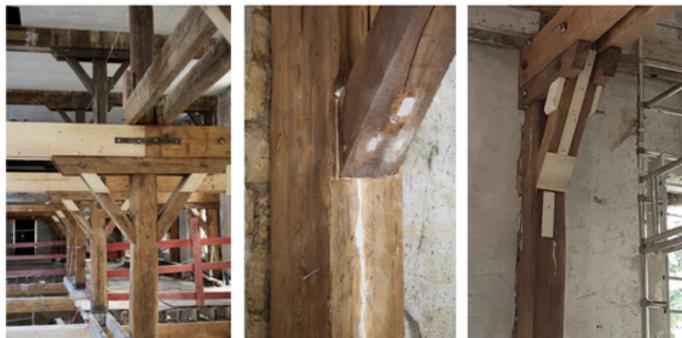
La structure bois existante

Travail à partir de l'existant

- Conception
- Réparation des bois
- Renforts structurels

« Grâce à ce potentiel historique, la même structure poteaux poutres chêne aurait pu être intégralement conservée sans être renforcée », précise Jean-Luc Sandoz, PDG et fondateur du groupe CBS-Lifteam, inventeur du Sylvatest, un appareil de mesures permettant (grâce à deux sondes entre lesquelles sont envoyés des ultrasons) de connaître la résistance mécanique des bois. Son utilisation a permis d'identifier

toutes les zones à renforcer, spécialement au niveau des assemblages. « *Dans certains cas, des injections de résine ont suffi et dans d'autres cas, il a fallu faire de la chirurgie réparatrice. Des poutres en chêne démontées pour les besoins du projet, comme celles du hall d'entrée, ont été utilisées pour réparer les points faibles des zones conservées en l'état. Notre outil permet de savoir si un poteau est dégradé à son cœur et de diagnostiquer le taux de dégradation effectif à l'instant T. Si une seule colonne de poteaux venait à s'affaisser, c'est tout l'hôtel qui risquerait de s'effondrer* », précise Jean-Luc Sandoz. Il poursuit : « *L'état sanitaire était correct à 90 %. Les principales défaillances étaient au niveau du RDC, à cause des remontées d'humidité du sol non fermé.* » Plusieurs pièces de bois ont été classées entre D40 et D70. À l'issue du diagnostic, Lifteam, la société de travaux du groupe, et ses compagnons ont géré les travaux de colmatage des fentes par résine époxy, de réfection des assemblages par bracons et consoles et de réparation des pièces trop dégradées localement.
